Fuktsäkerhet vid KL-träbyggande utan väderskydd

Projektet ska ge ökad kunskap om hur KL-trä, inklusive skarvar och anslutningar påverkas vid nederbörd under byggtiden. Resultaten pekar på att det förefaller vara svårt eller omöjligt att undvika uppkomst av mikrobiell påväxt under byggnation med KL-trä utan väderskydd. Studien är baserad på fallstudier, fältmätningar och intervjuer.

Lars Olsson
RISE

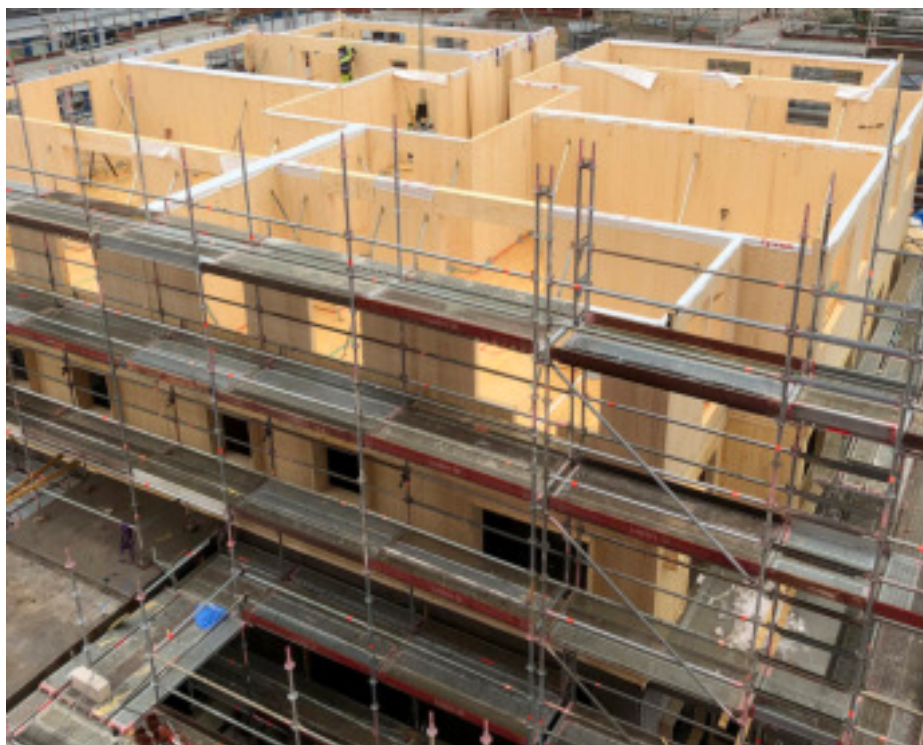
Figur 1: Pågående byggnation med KL-trästomme utan väderskydd.

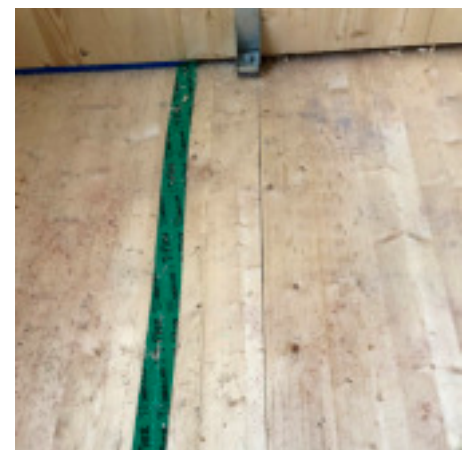
Figur 4: Tejp på bjälklagsskarv.

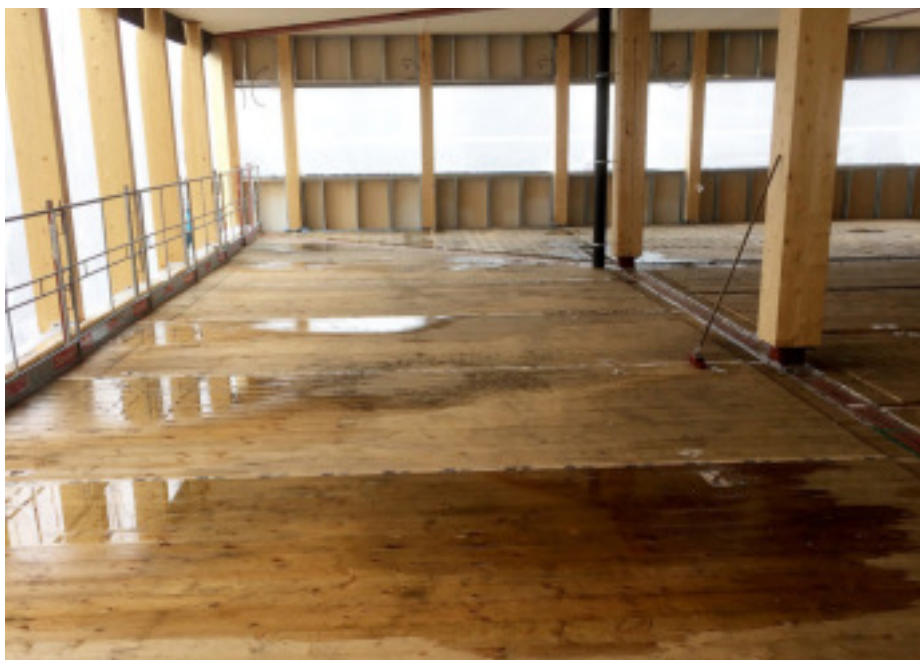
Figur 5: Flera vattensamlingar på bjälklaget i objektet i Västsverige. Det uppkom av nederbörd som runnit nedåt från framförallt ovanföriggande bjälklag.

dessa områden, se figur 5, figur 6 och figur 7. Det visade sig vara svårt att få bort vattnet snabbt och vid större läckage var det svårt att hinna med att våtdammsuga allt vatten. Eftersom de flesta bjälklag utsattes för vatten så var fuktkvoten hög på dessa ytor tills det hade torkat. Sanering av ytor har skett genom slipning, sågning med cirkelsåg i springor med mera och det blev mer saneringsarbete än planerat. Dessa uppgifter är baserade på fuktsäkerhetsansvarig eller byggherrens fuktsakkunnige.

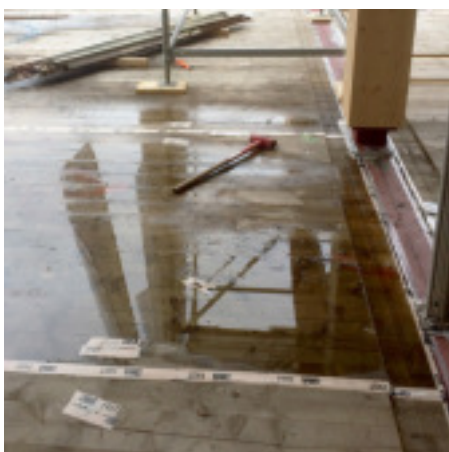
Figur 6: Vattensamling på bjälklag i objektet i Västsverige. Det uppkom av nederbörd som runnit nedåt från ovanföriggande bjälklag.

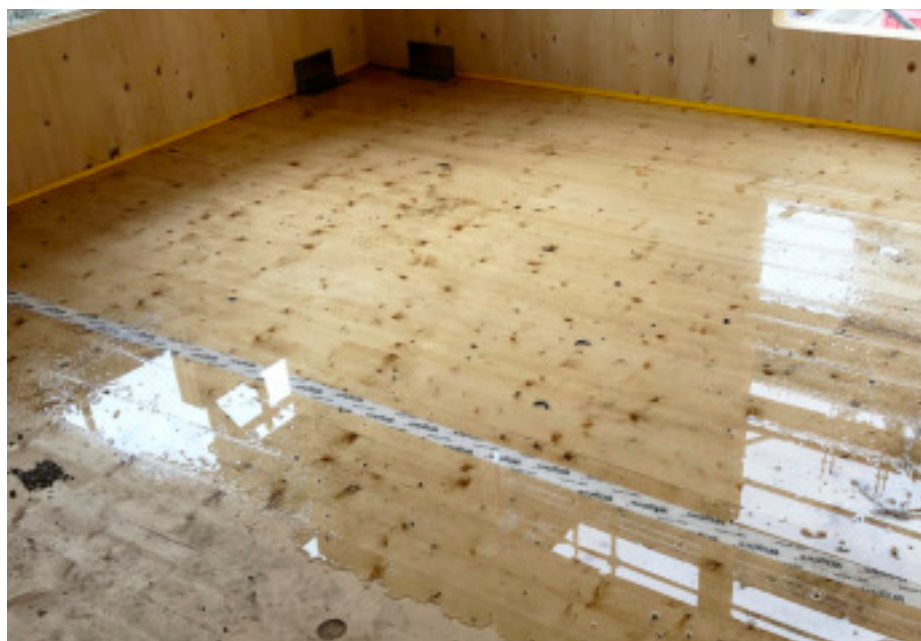
Figur 7: Vattensamling på bjälklaget i Mellansverige. Det uppkom av nederbörd som runnit nedåt från ovanföriggande bjälklag.

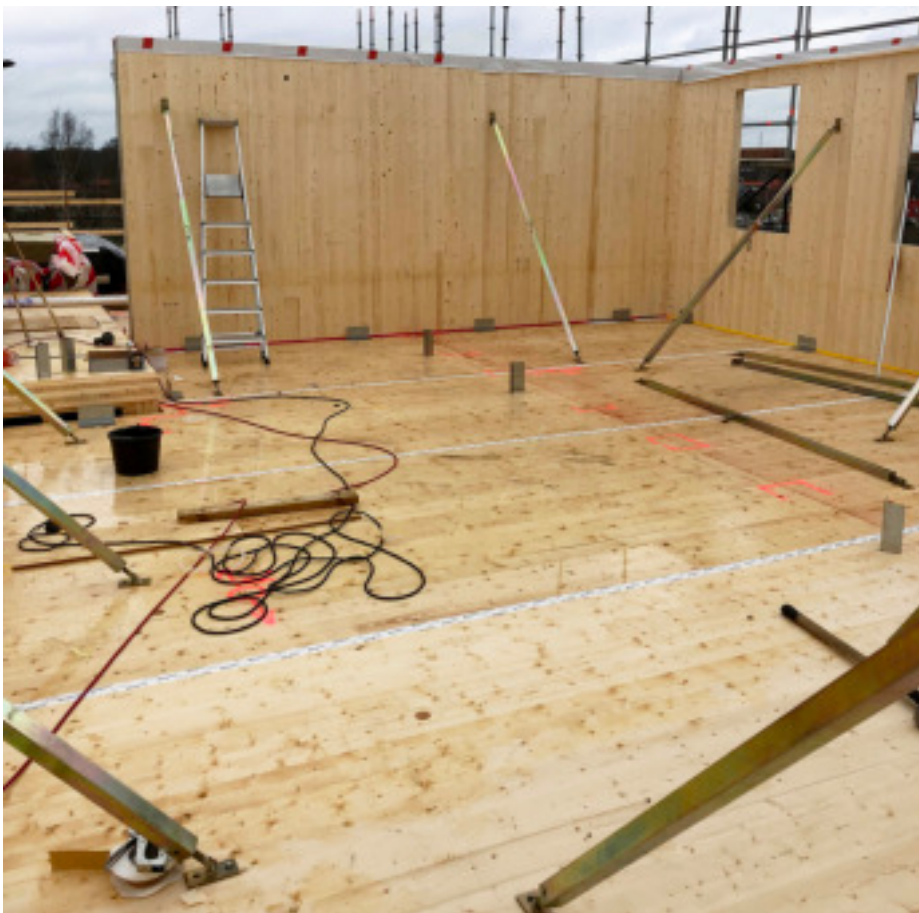
undersökta objekten har utvärderats med en mögelmodell. Mögelsimuleringarna visade ingen risk för mögelpåväxt alls. Däremot har nederbördsdata (data från SMHI) utvärderats och jämförts med montageperioderna och det visade sig att de flesta bjälklag utsattes för nederbörd under byggnation innan tätt tak monterades, se ett exempel i figur 8.

Figur 8: Pågående montage med vatten kvar på bjälklaget efter nederbörd i Mellansverige.

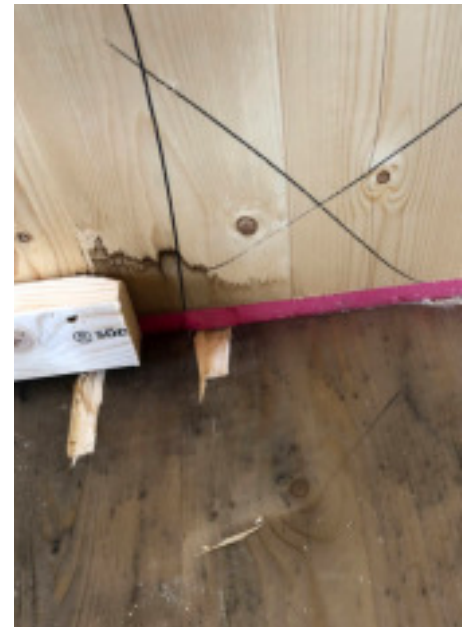
Figur 9: Uttaget prov av ovansidan av bjälklag under sylomer och innervägg. Ytorna har missfärgats av framförlat missfärgat vatten.
