Fuktsäkerhet vid KL-träbyggande utan väderskydd

Projektet ska ge ökad kunskap om hur KL-trä, inklusive skarvar och anslutningar påverkas vid nederbörd under byggtiden. Resultaten pekar på att det förefaller vara svårt eller omöjligt att undvika uppkomst av mikrobiell påväxt under byggnation med KL-trä utan väderskydd. Studien är baserad på fallstudier, fältmätningar och intervjuer.

Lars Olsson
RISE

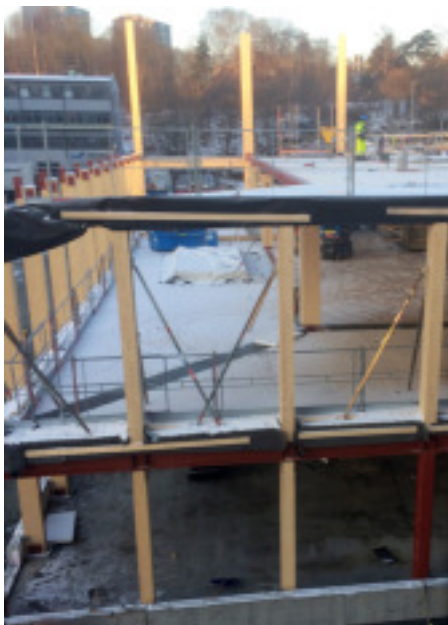
Figur 2: Pågående stomresning av objektet i Väst-sverige.

I Västsverige har en kontorsbyggnad under uppförande undersökts, se figur 2. Byggnadsstommen består av limträpelare och KL-träbjälklag i sju våningar. Bjälklagen utgörs av 7 skikt med virke/bräder med total KL-trätjocklek av 230 mm. Dessutom har stommen förstärkts med stölpelare och stålbalkar. Leveransfuktkvoten för KL-trä var 12 % fuktkvot. Stomresningen startade i januari 2018 och delades upp i tre etapper där halva husets stomme, etapp A, restes till bjälklag 5. Därefter restes den andra halvan, etapp B, av byggnaden till våning 5. Montagetiden pågick i ungefär två veckor per våningsplan. Den tredje etappen, etapp C tog vid från den femte våningen och taket blev tätt i slutet av juli 2018.

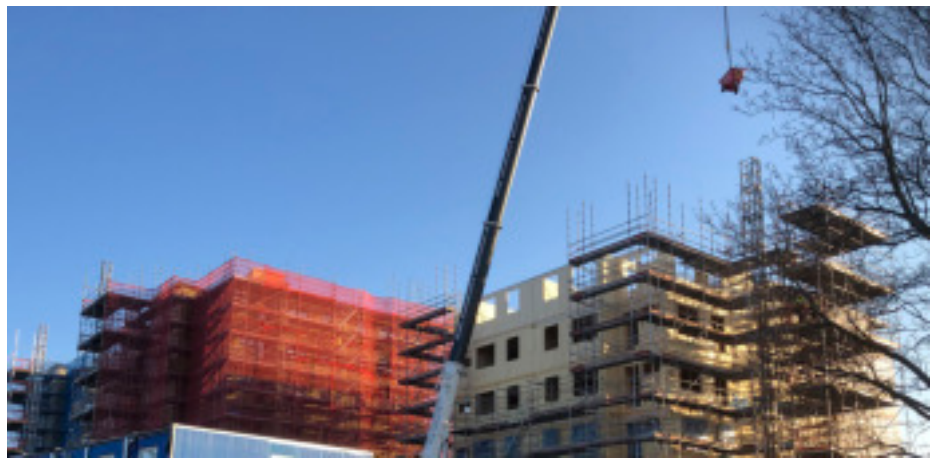
Figur 3: Pågående stomresning av det tredje flervåningshuset i Mellansverige.

I Mellansverige har tre flervåningshus under uppförande undersökts, se figur 3. Byggnadsstommen består av KL-träväggar och KL-träbjälklag i sju våningar. Bjälklagen utgörs av 5 skikt med virke/bräder med total KL-trätjocklek av 200 mm och ytterväggar med tjocklek på 200 mm och innervägg på 140 till 200 mm KL-trätjocklek. Leveransfuktkvoten för KL-trä var 12 % fuktkvot. Trästommen i det första huset började monteras i december 2018 och taket blev tätt i början av mars 2019. Det andra huset började monteras

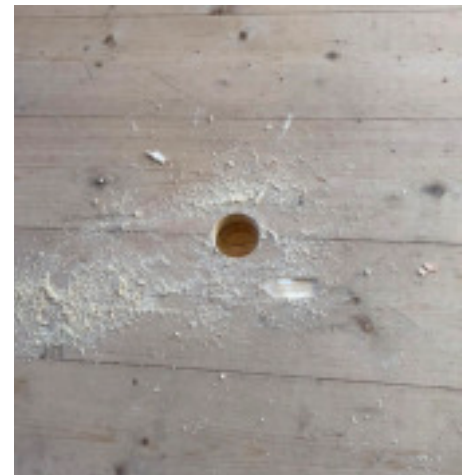
störst andel förhöjda eller höga fuktkvoter var i botten på springor mellan bräder i ovandel av bjälklag där omkring hälften av mät punkterna hade ett fukt tillstånd på 19 % fuktkvot eller mer.

Figur 10: Uttaget prov med kärnborrh i springa mellan bräder.
